## Dipl.-Ing. (FH) Guido Straßer

# Und dann fiel die Farbe ab!

Beschichtungsablösungen an Holzfenstern

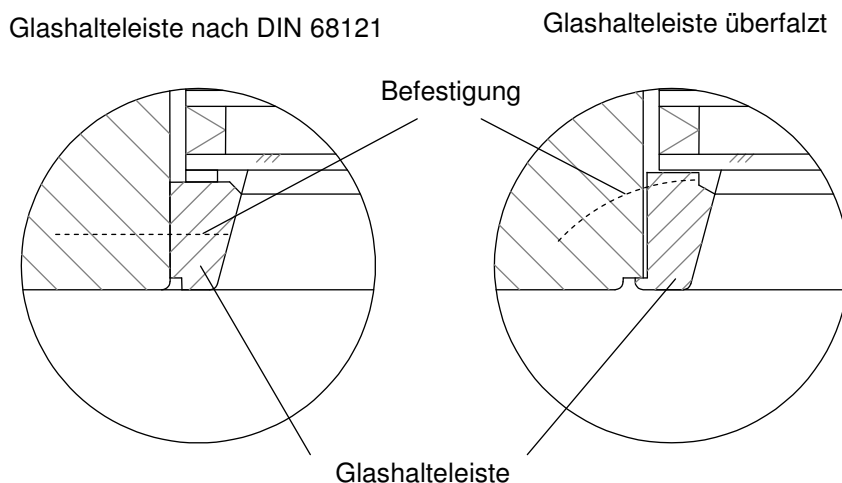
Die festgestellten Glashalterahmen entsprechen nicht den Vorgaben der DIN 68121. In nachfolgender Abbildung 1 wird die ausgeführte Detailausbildung der Glashalteleisten der Anbindung der Glashalteleisten nach 68121 gegenüber gestellt.

Skizze zur Anbindung der Glashalteiste

DIN 68121 kennt weder überfalzte Glashalteleisten noch eine Nagelung im Bereich der Glasabdichtung, so dass grundsätzlich die Eignung der geänderten Detailausbildung nachzuweisen ist. Die Nagelung im Bereich der Glasabdichtung ist bei Feuchtebeanspruchung kritisch zu bewerten. Aufgrund der luftdichten Bauweise ist eine hohe Feuchtebelastung in Wohngebäuden regelmäßig gegeben. Durch Feuchtebeanspruchung neigen die im Bereich der Glasabdichtung genagelten Glashalteleisten zum Wegdrehen und zeigen schon nach kurzer Zeit Fugen zwischen Glashalteleisten und Fensterrahmen. Dabei dürfen Fugen zwischen Glashalteiste und Glasfalz gemäß Richtlinie zur visuellen Beurteilung einer fertigbehandelten Oberfläche bei Holzfenstern und –Außentüren nicht breiter als 0,5 mm sein.

Die überfalzten Glashalteleisten stellen diesbezüglich eine „Weiterentwicklung“ dar. Jedoch sind nach IVD-Merkblatt Nr. 10 abdichtende Maßnahmen zwischen Glashalteiste und Glasfalz erforderlich, wenn die Anlage der Glashalteiste am Rahmen nicht sichergestellt ist oder hohe Feuchtebelastungen vorliegen.

Der vorliegende Fall zeigt, dass Fugen zwischen Glashalteleisten und Glasfalz nicht nur ein optisches Problem darstellen, sondern zu Schäden führen können. Glashalteleisten sind dauerhaft luftdicht auszubilden. Werden die Glashalteleisten im Bereich der Glasabdichtung genagelt sollten regelmäßig zusätzliche Maßnahmen zur Abdichtung der Glashalteleisten ergriffen werden. Die überfalzten Glashalterahmen stellen eine günstige Lösung hinsichtlich des Erscheinungsbildes der Fugen dar. Die Glashalterahmen sind jedoch fachgerecht abzudichten.

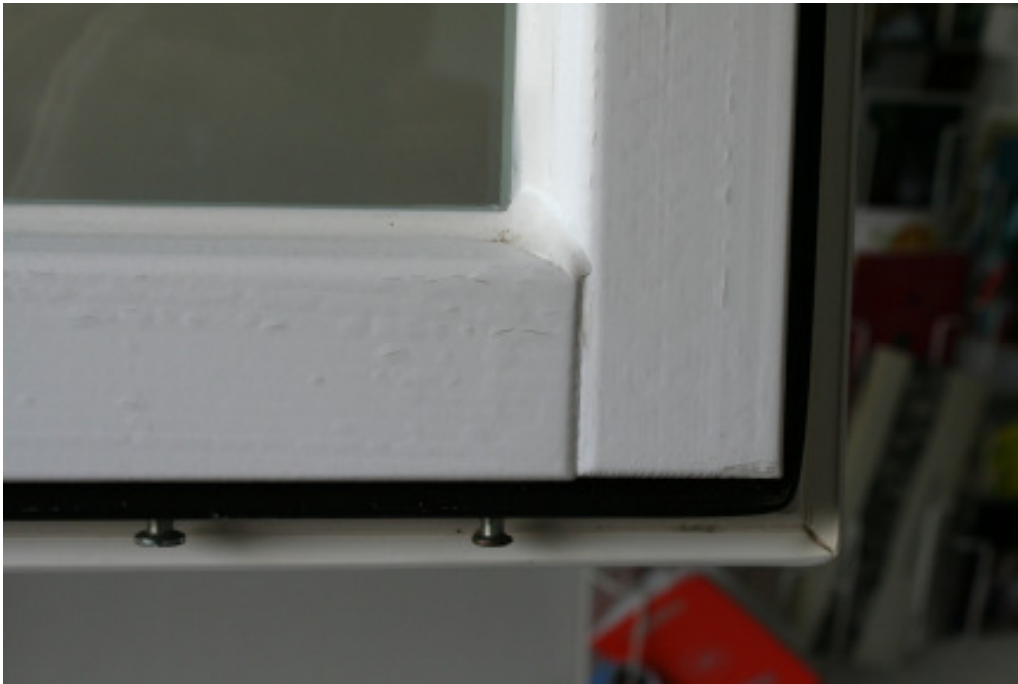
Bild 1

Im Rahmen der Objektbesichtigung waren Beschichtungsablösungen an den außenseitigen Oberflächen der Flügelrahmen festzustellen (Bild 1 der nachfolgenden Anlage 1). Die Farbablösungen zeigten sich dabei unregelmäßig über die Flügelrahmen verteilt und ließen stellenweise einzelne Holzstücke in den Fensterkanteln erkennen. Es waren überwiegend Fenster in den Dachgeschossen der Wohngebäude betroffen.

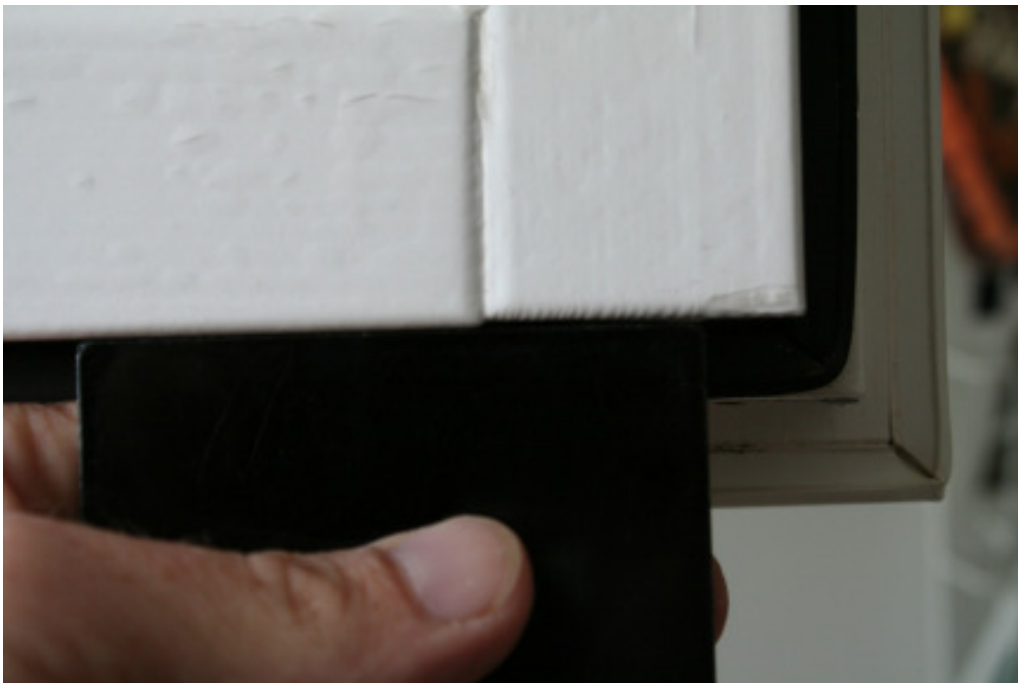
Bild 2

Bei genauerer Betrachtung konnten Versätze im Bereich der Rahmenverbindungen an den Querteilen der Flügelrahmen festgestellt werden (Bild 2), die auf eine nachträgliche Auffeuchtung der Holzkonstruktion schließen lassen. Durch Messung waren außenseitig höhere Holzfeuchten als raumseitig und stellenweise Holzfeuchten von ca. 17 % zu ermitteln. Des Weiteren waren Feuchteansammlungen am Blendrahmen im Bereich der Dampfdruckausgleichsöffnungen vorhanden. Die Dampfdruckausgleichsöffnungen zeigten zudem Spuren von erhöhter Feuchtebelastung (Bild 3), so dass eine Öffnung der Verglasung veranlasst wurde.

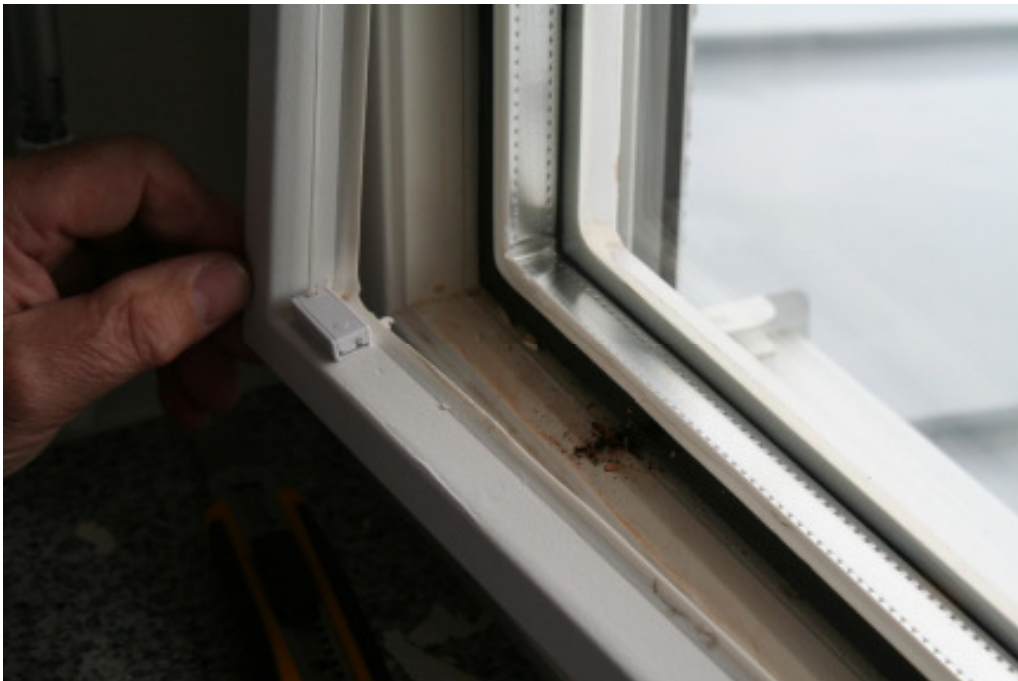
Bild 4

Die Glashalteleisten waren als überfalzte Rahmen ausgebildet und in den Gehrungen mechanisch verbunden. Die Befestigung der Glashalteleisten erfolgte durch Nagelung im Bereich der Glasabdichtung. Damit der Glashalterahmen leicht zu montieren war wurde dieser mit Luft (Spiel) eingebaut. Im unteren Bereich des Glasfalzes zeigten sich deutliche Spuren von Feuchte (Bild 4) und auch die Befestigungen waren stark korrodiert.

Im gegebenen Fall fehlt eine fachgerechte Abdichtung zwischen Glashalteiste und Glasfalz. Anhand der Spuren und der gemessenen Holzfeuchten war zu erkennen, dass die untersuchten Fenster anhaltend unter einer hohen Feuchtebeanspruchung standen. Feuchte Luft ist leichter als trockene Luft und steigt nach oben. In den Dachgeschossen können sich deshalb erhöhte Luftfeuchten einstellen. Durch einströmen von feuchtwarmer Luft in den Glasfalz und Tauwasserbildung an den kühleren Oberflächen im Falzbereich, beispielsweise an der Verglasung, kommt es zu einer Aufweitung der Flügelrahmen. Das Temperaturgefälle in der kalten Jahreszeit führt zu einem Wasserdampfdruckgefälle von Innen nach außen und damit zu einem Wasserdampfstrom nach außen. In der Folge kommt es zu einer Anreicherung der Feuchte an der Grenzschicht zwischen Holzoberfläche und äußerer Beschichtung und schließlich zu den in Erscheinung getretenen Beschichtungsablösungen.
